# 災害時の人工衛星活用ガイドブック

## 水害版・浸水編

宇宙航空研究開発機構 衛星利用運用センター  
国土交通省 水管理・国土保全局 河川計画課

平成30年3月作成  
令和5年9月更新

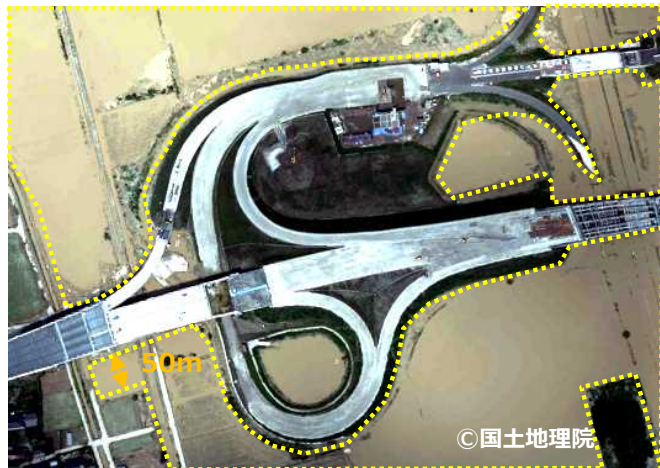
平成27年9月 関東・東北豪雨（常総IC）

2015年9月11日昼撮影 空中写真

**概ね50m四方以上**※であれば、被害の可能性がある箇所としてSAR画像で解析・判読が可能

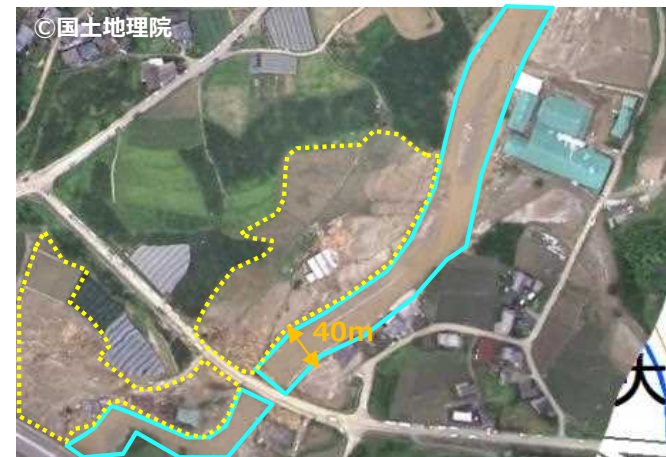
平成29年九州北部豪雨災害（赤谷川流域）

2017年7月8日昼撮影 空中写真

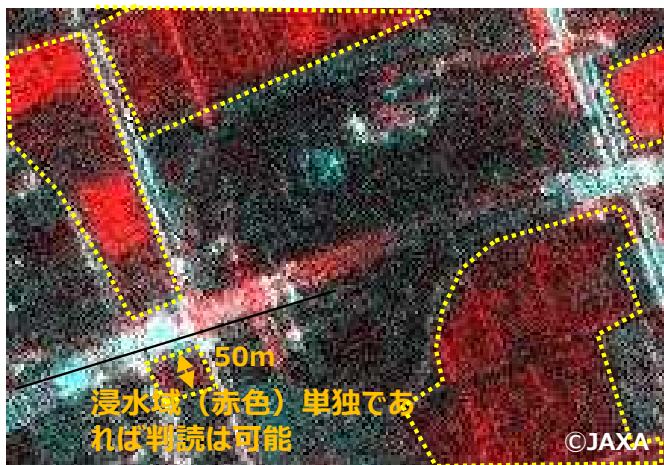
2015年9月11日22時56分観測 SAR画像

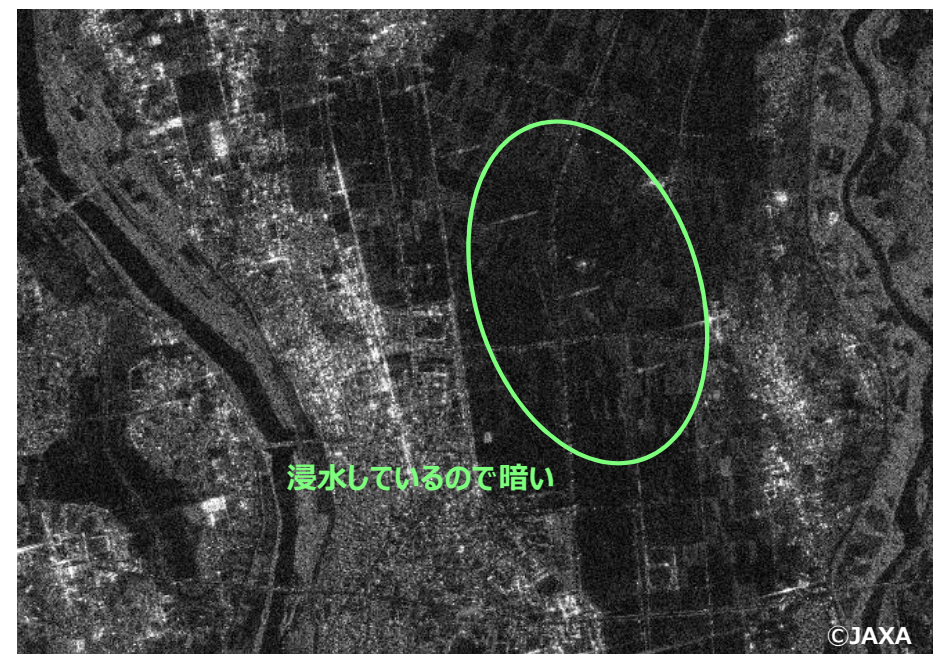
平成27年9月 関東・東北豪雨（常総地区）

2015年9月11日22時56分観測 ALOS-2データ

- SAR画像から、浸水域を抽出し、GISで利用可能なファイル（kmz, shpファイル）を作成
- 出力結果から浸水範囲の面積、推定浸水家屋数、湛水量などを解析

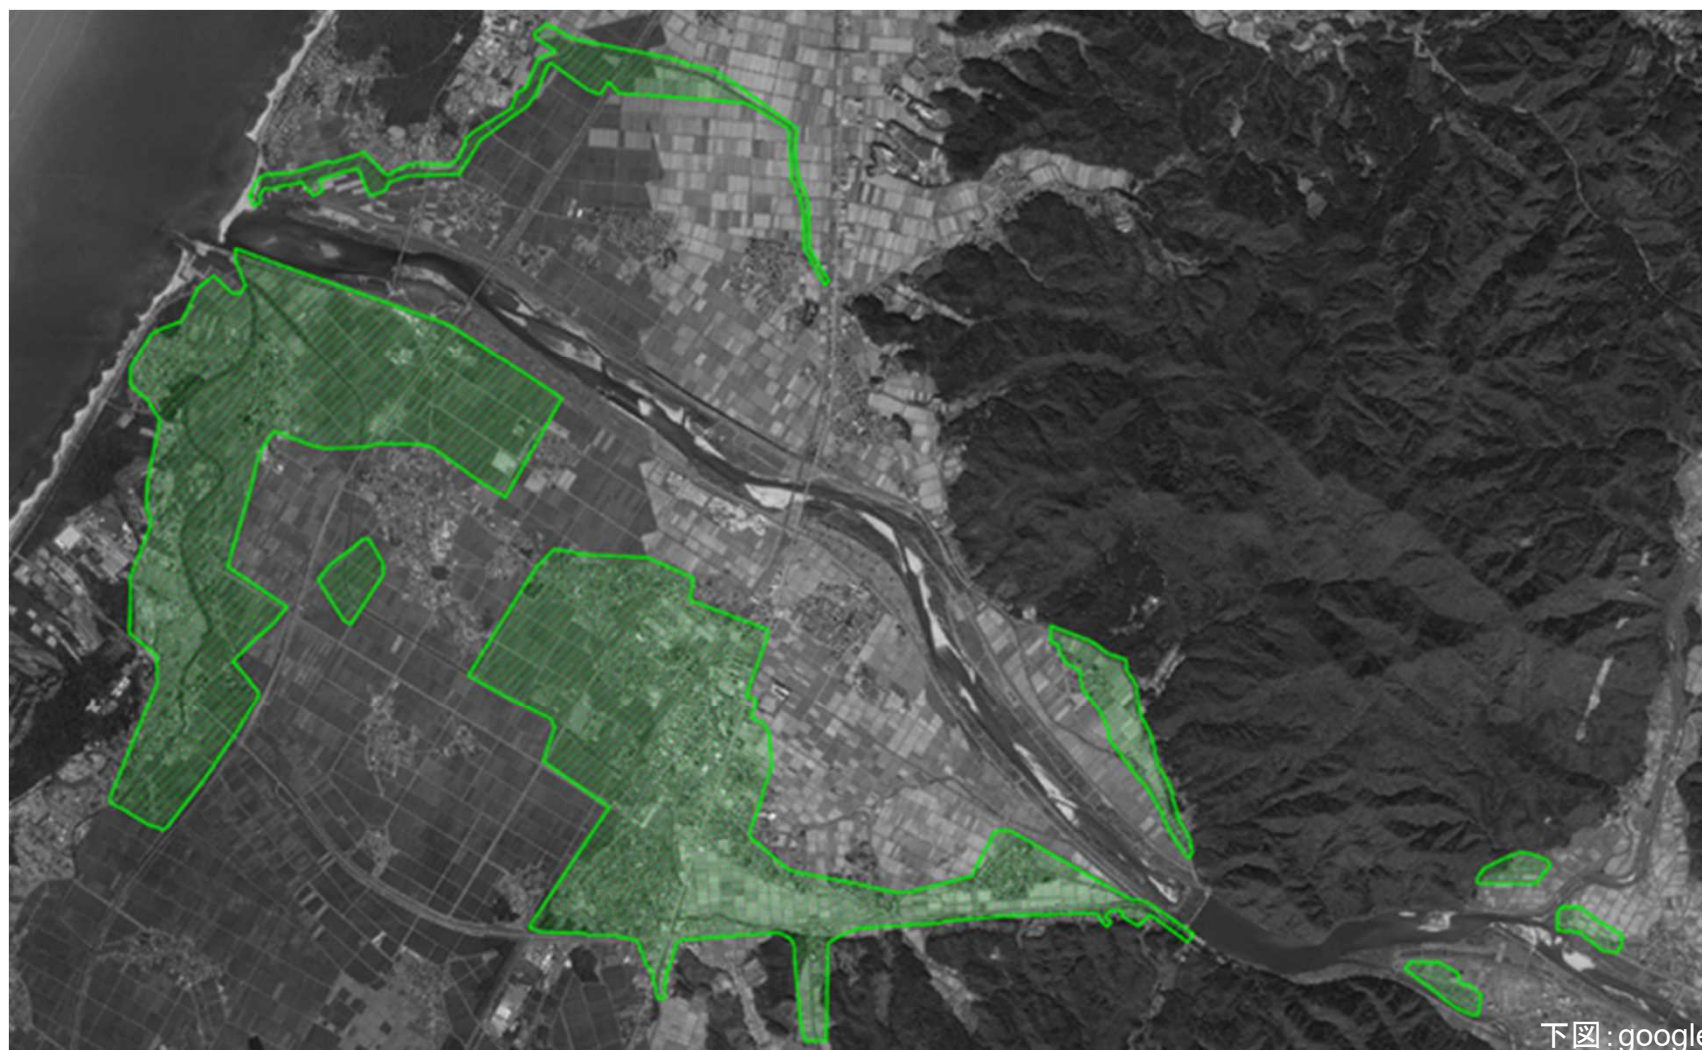
### 令和4年8月東北地方大雨における解析結果（新潟県村上市、胎内市）

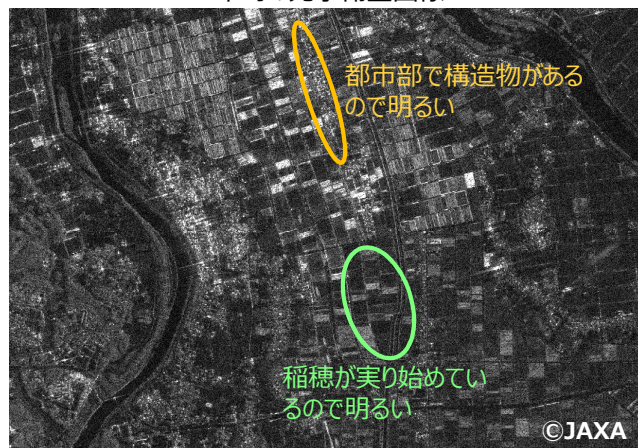
2015年7月31日の観測データ  
稲穂が実り始めている画像

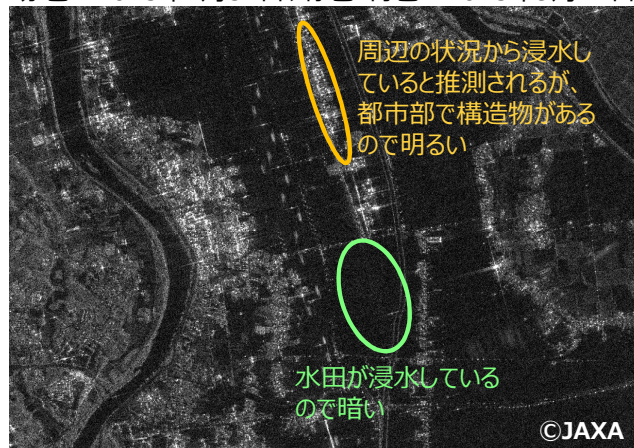
2015年9月11日の観測データ  
平成27年9月 関東・東北豪雨による浸水時の画像

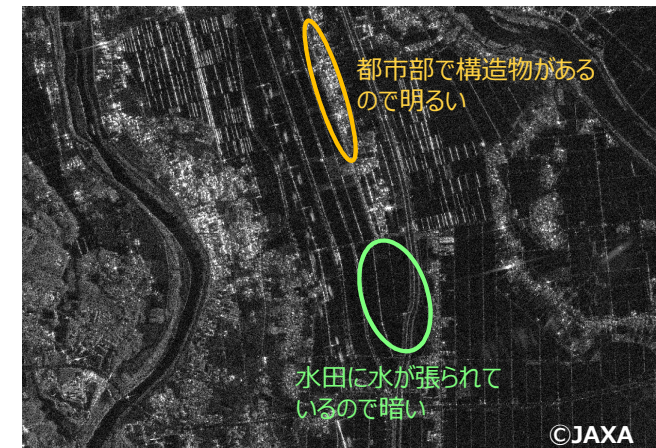
2016年5月20日の観測データ  
水田に水が張られ、田植え前後の画像

- ・都市部は建物が全て浸水しないと浸水域が抽出されず、判読が困難
- ・田植え時期の水田はぼ水面のため、解析手法①で浸水域として過抽出され、解析手法②では湛水していたのか・水害による浸水かを判断できない。

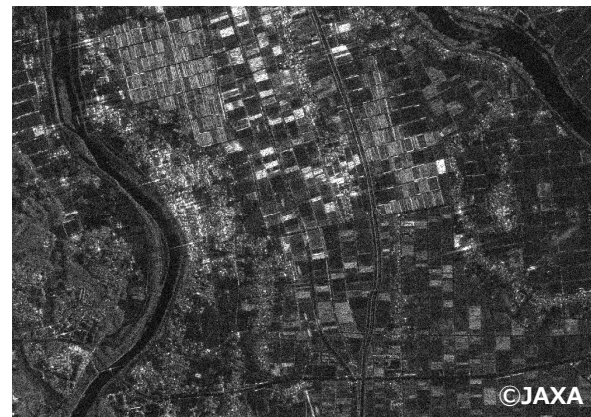
2015年7月31日 SAR衛星画像

2015年7月31日の観測データ：稲穂が実り始め、水田が明るく見える

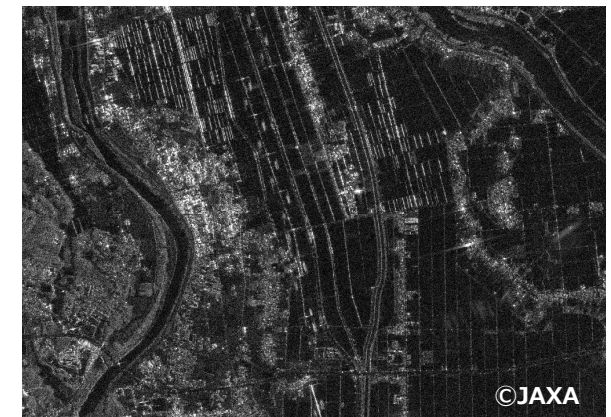
2016年5月20日 SAR衛星画像

2016年5月20日の観測データ：田植えが行われており、水田に水が張られ暗く見える
